Coupure de l'autoroute A10 et autres infrastructures lors des inondations de fin mai 2016

Rapport final

Rapport n° 010735-01
établi par

Décembre 2016

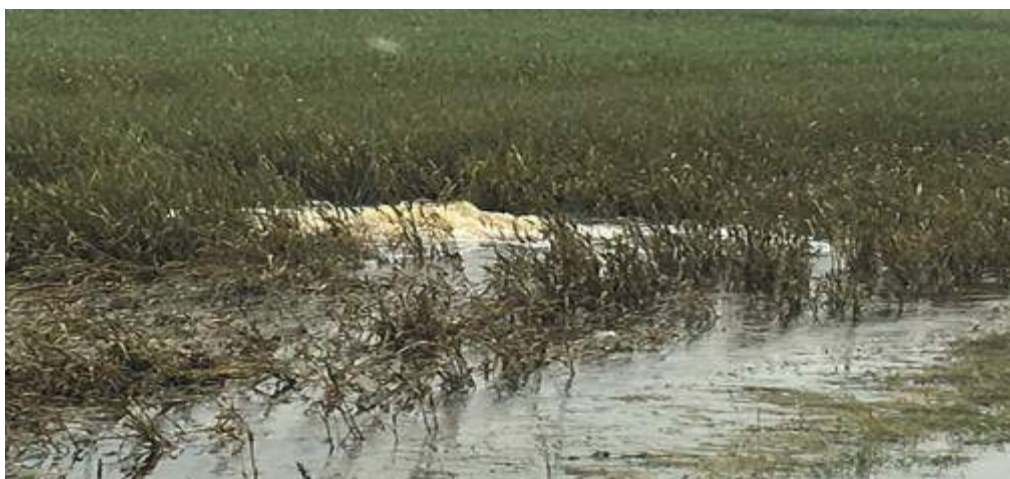
Dans ces conditions, si le bassin versant topographique de la Retrève peut, à l'amont de Gidy, être estimé à 7500 ha, il est difficile de déterminer l'importance de son bassin d'alimentation réel, les écoulements karstiques secondaires étant mal connus. En revanche, **on peut valablement admettre que l'occurrence des inondations de Gidy, Cercottes et de l'A10 intervenues lors de l'épisode du 28 mai au 1^{er} juin 2016 est très largement supérieure à l'occurrence "plus que centennale" de l'épisode pluvieux durant cette même période (Cf. § 2.2.1).**

4. Illustration: Jaillissement d'eau dans un forage -Source LSI juin 2016

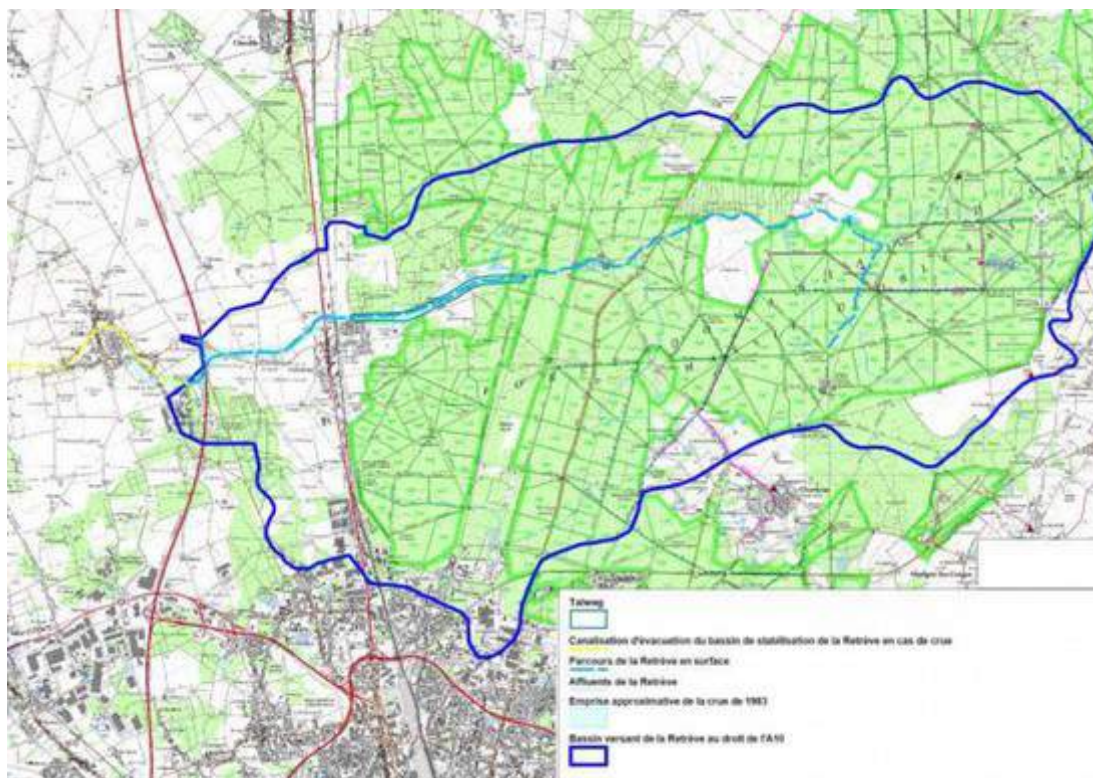
7. Illustration: La bassin versant de la Retrève-source IGN annotation WSP

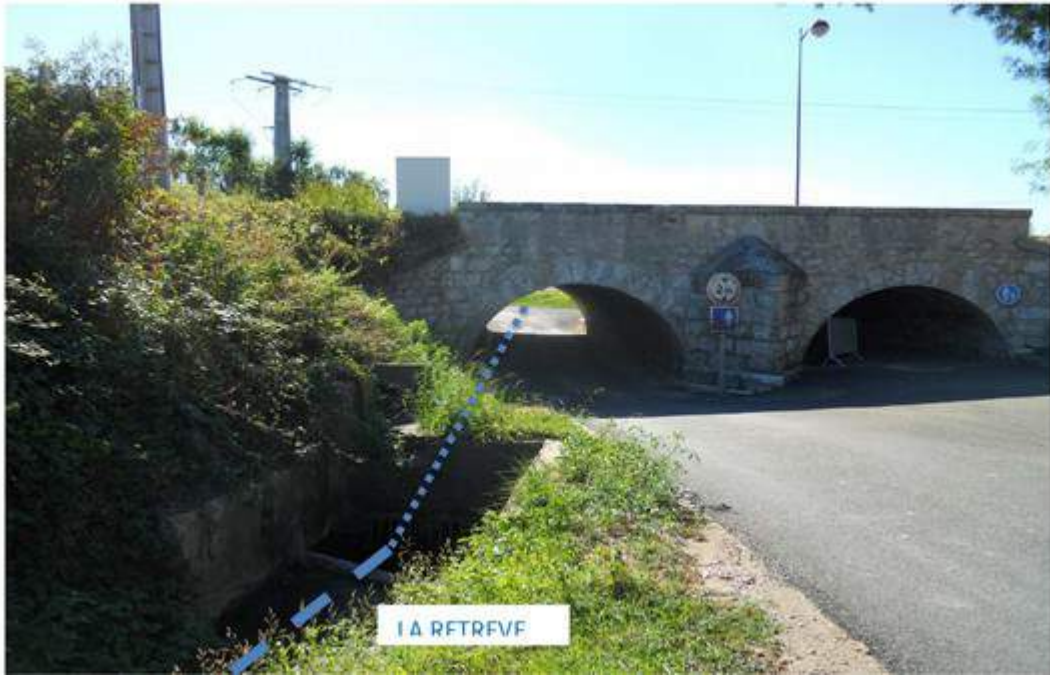
Figure n°7 – Ouvrage RD 2020 à l'amont – Source COFIROUTE

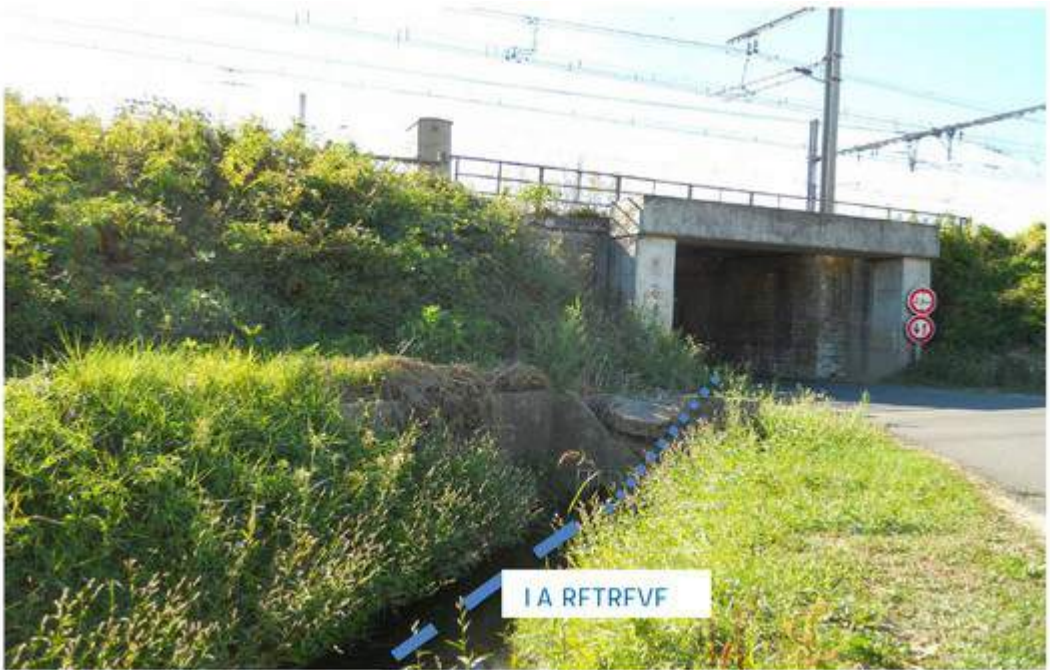
Figure n°8 – Ouvrage de la voie ferrée à l'amont – Source COFIROUTE

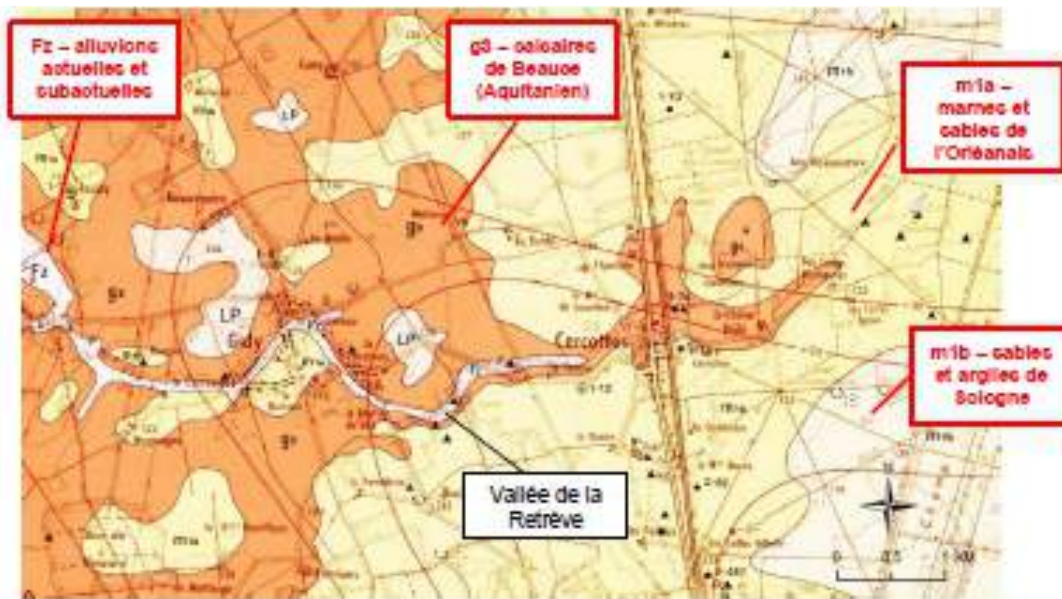
Figure n° 9 – carte géologique 50 000°, secteur de la Retrève – Source BRGM, annotation BRGM

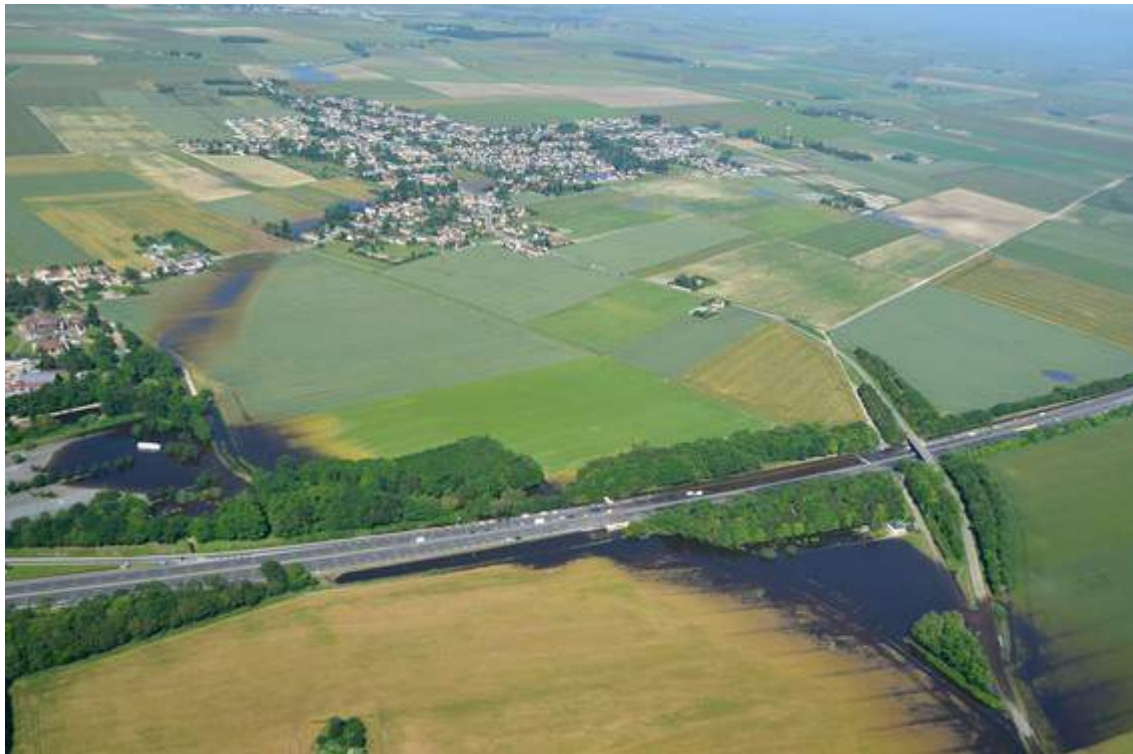
Figure n° 12 – Inondations à Gidy, 9 juin 15h21, Source BRGM

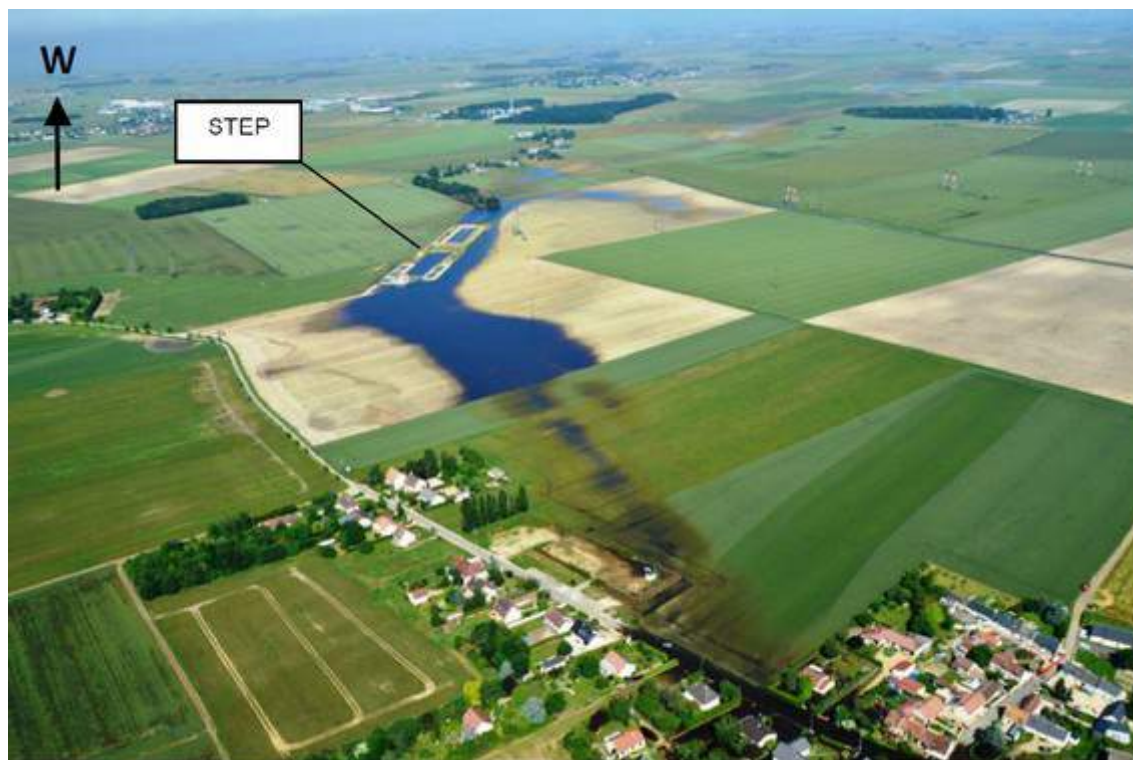
Figure 13 – Station d'épuration de Gidy le 9 juin, Source BRGM annotation BRGM

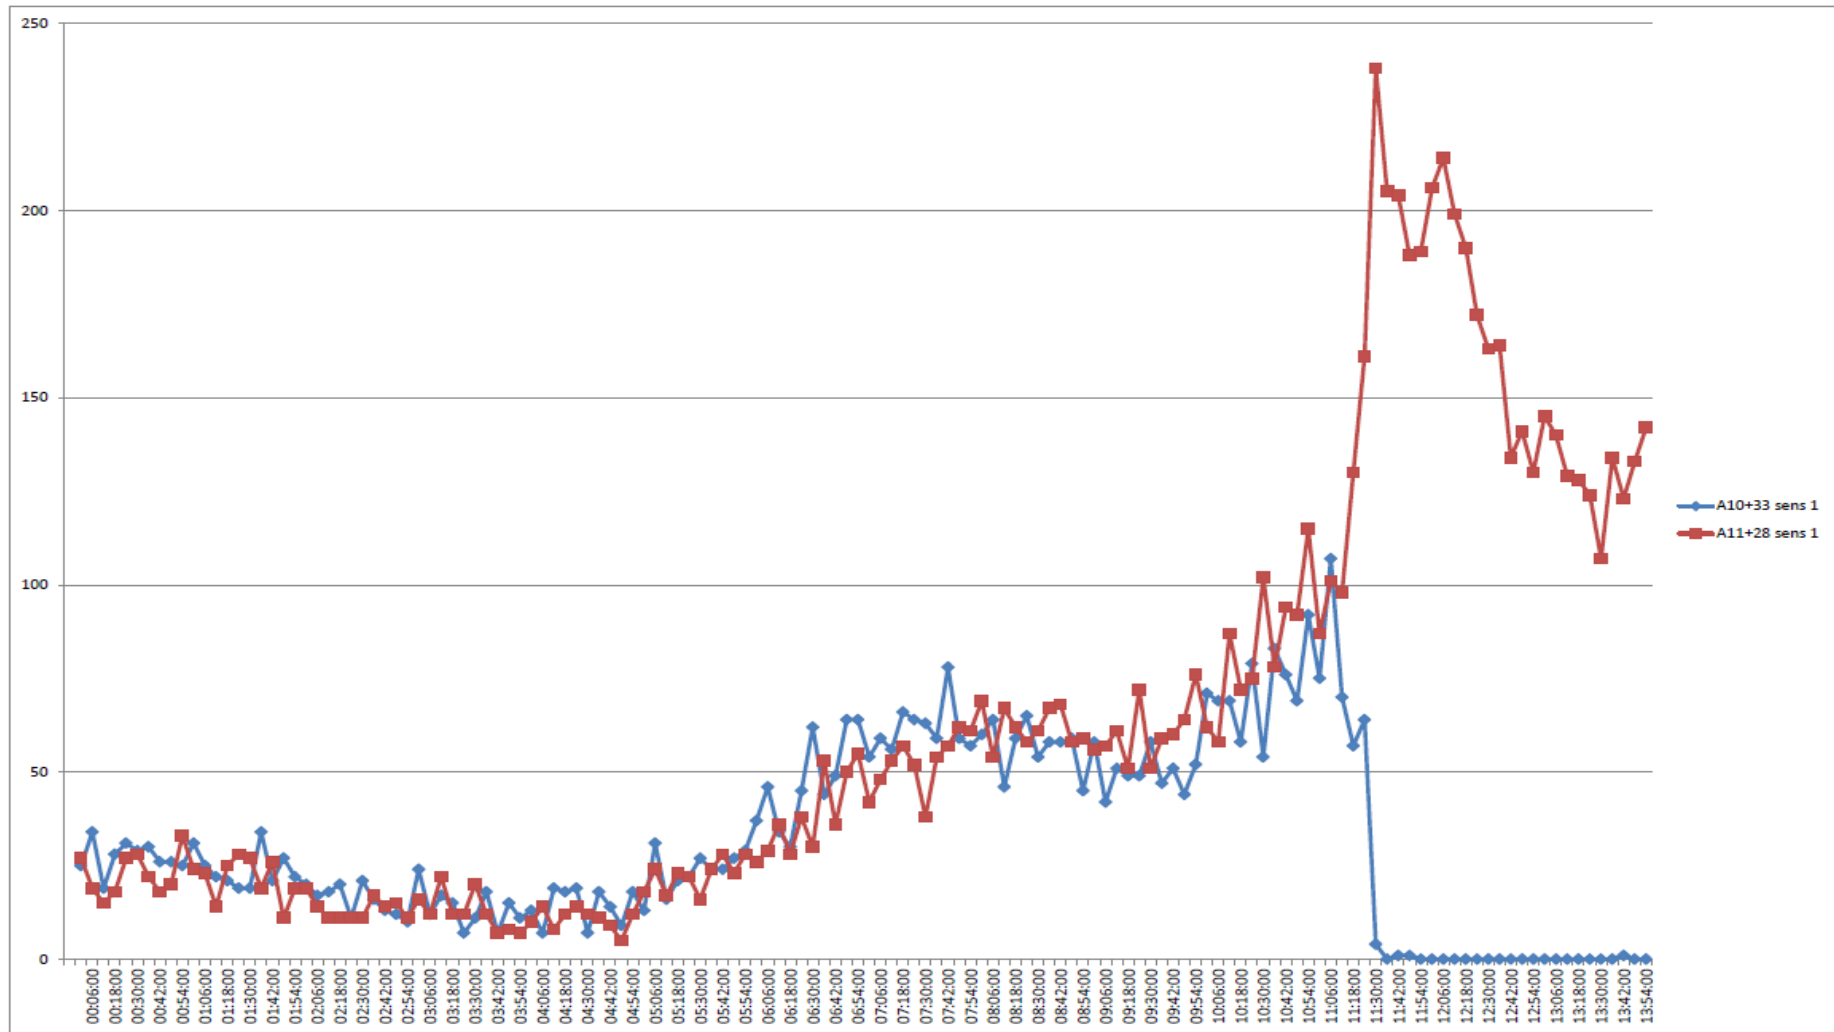
10. Répartition de trafic A10 et A11 en sens Paris Province après le péage de Saint-Arnauld le 31 mai 2016
